**TEXTAR®**  
BRAKE TECHNOLOGY

## 盘式刹车片与刹车盘的故障解析 技术资料

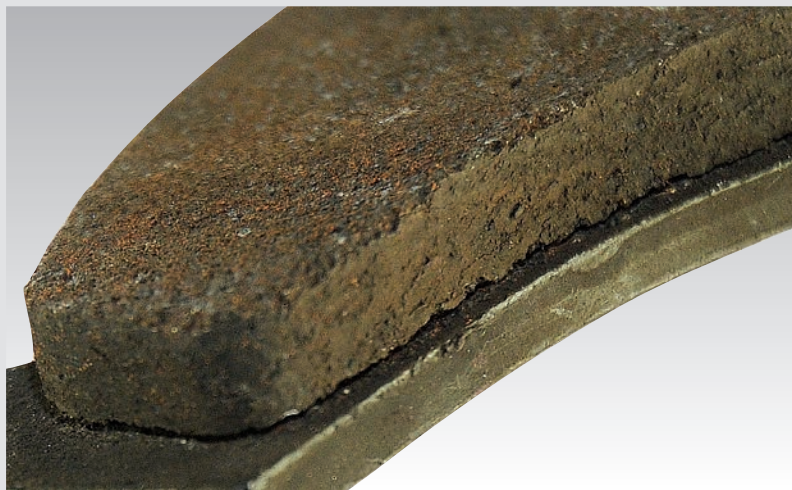
- 在磨损严重的刹车盘上使用新刹车片，造成边缘脱落
- 制动钳活塞压力不足，造成刹车片偏移
- 机械过载
- 刹车片经受长时间的高热应力

► 边缘受损

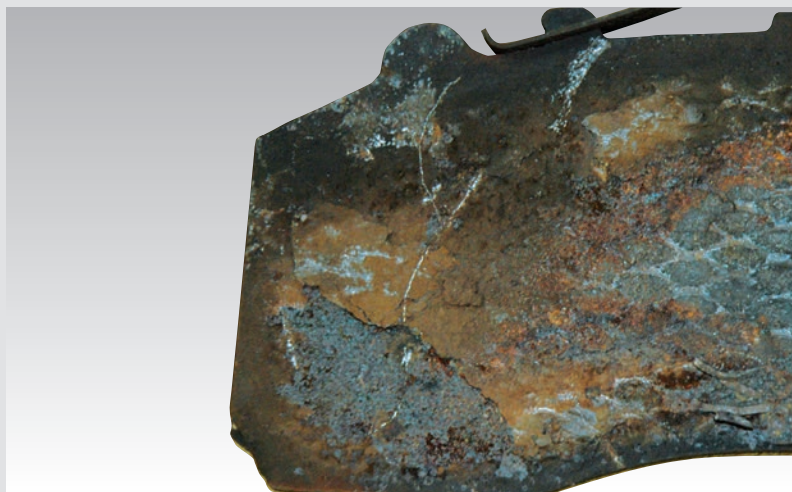
- 摩擦材料出现很多小孔（整体或部分区域）
- 摩擦材料由于腐蚀断开
- 底板有明显的腐蚀痕迹
- 残胶
- 底板上可见底垫与摩擦材料

► 底垫受到严重腐蚀

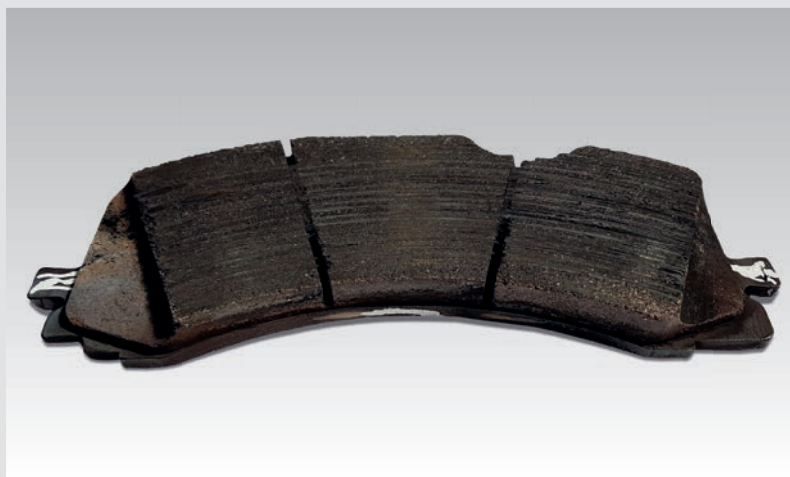
盘式刹车片超过最高允许温度的持续时间长于15–20分钟。

在此段时间内，对稳定性起到重要保护的成分受到损坏。

- 摩擦材料分解、脱落，以及/或底垫与粘胶受损。刹车片完全脱落；涂层剥落。底板部分变色。摩擦材料硬化。具有硬环，摩擦材料变成红棕色，部分出现碳酸钠

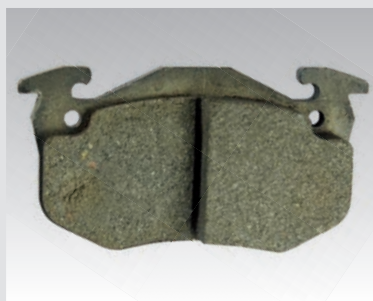
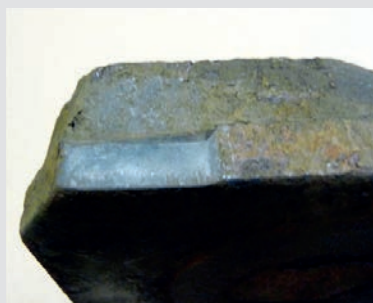
盘式刹车片曾受过碰撞或以一定斜度安装或由于制动钳过度“摇晃”而变形。

摩擦材料从底板上脱落。产生脱落。  
刹车片全新，在粘胶/底垫上分开。底板上可见损坏。

底板上可见弯曲应力造成的损坏。

底板过度“摇晃”。

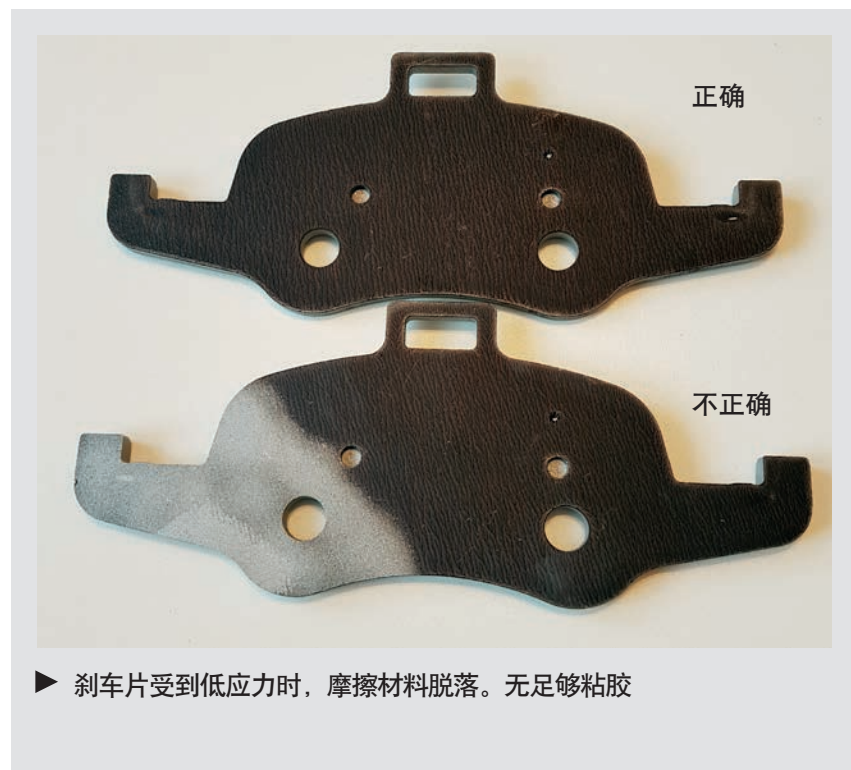
- 底板平滑或底垫与粘胶仅部分可见
- 粘胶不足，底垫分布不当

► 刹车片受到低应力时，摩擦材料脱落。无足够粘胶

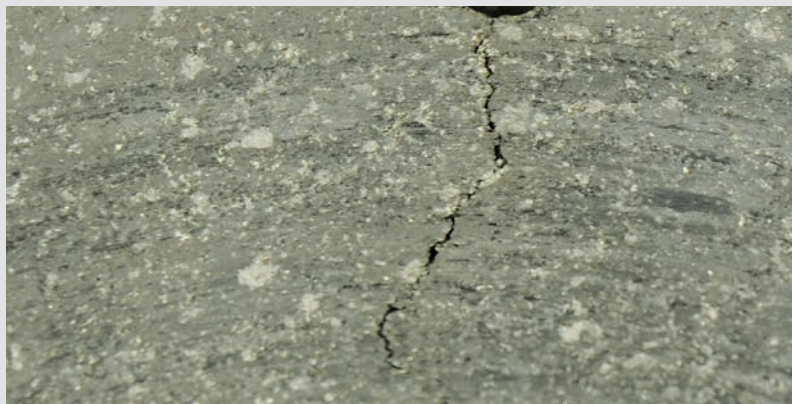
- ▶ 表面开裂可忽略，不会造成安全风险。即使刹车片出现凹槽，也不会对刹车片稳定性造成影响

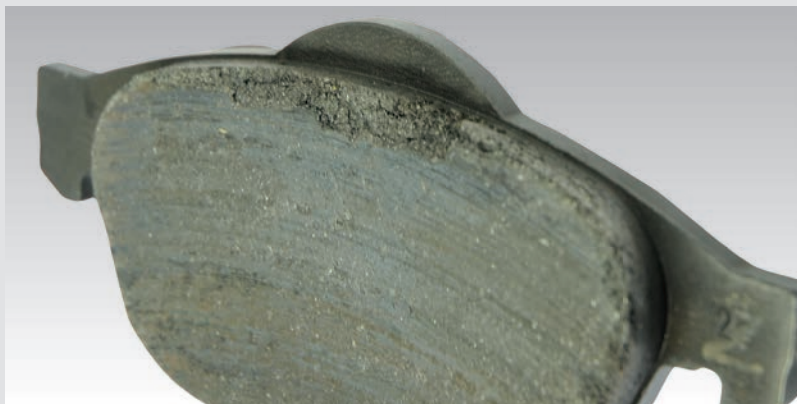
► 边缘脱落可忽略，不会造成安全风险

- 热应力和机械应力的大小不同会造成不同程度的边缘脱落的情况
- 可接受最高边缘脱落面积为总摩擦表面的10%

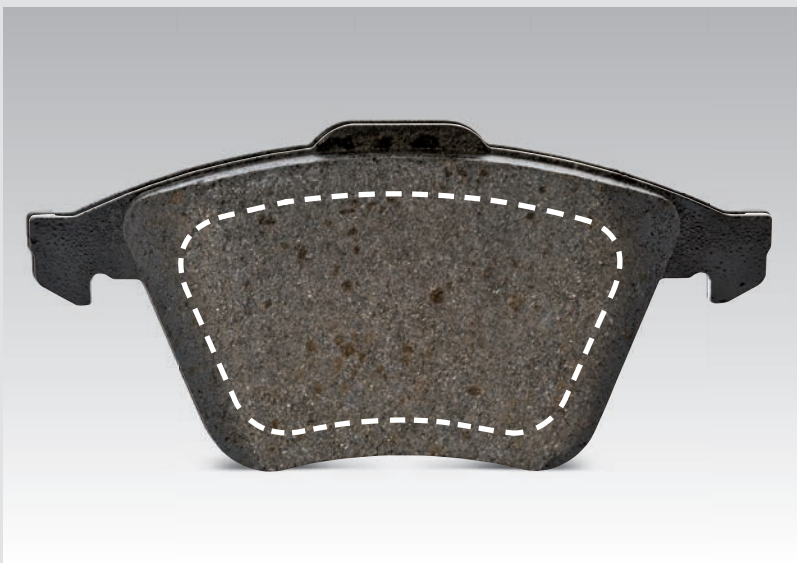
► 标注区域内的损坏可接受，但是最多不超过刹车片表面总面积的10%

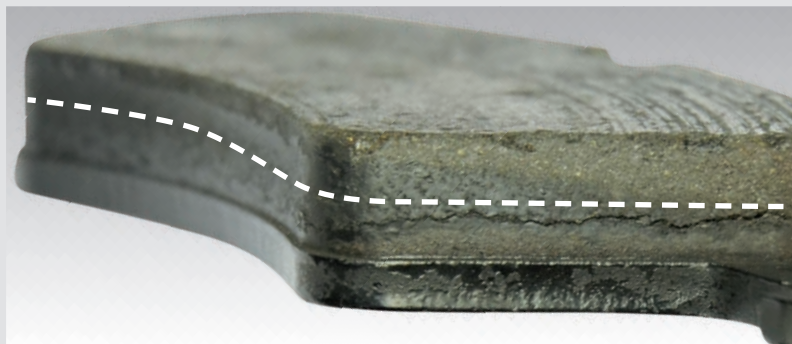
- 标线以下区域内不允许有任何脱落或边缘损坏
- 与摩擦材料相连的区域内不允许有裂痕或损坏

► 标线以下与刹车片接触的受保护区域

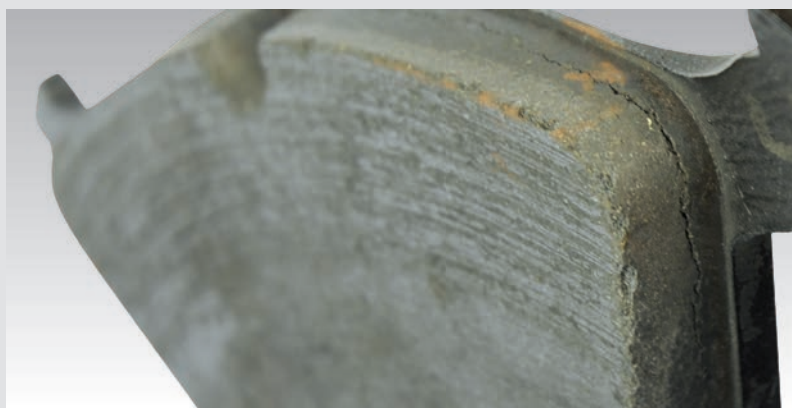
► 刹车片出现不可接受的损坏

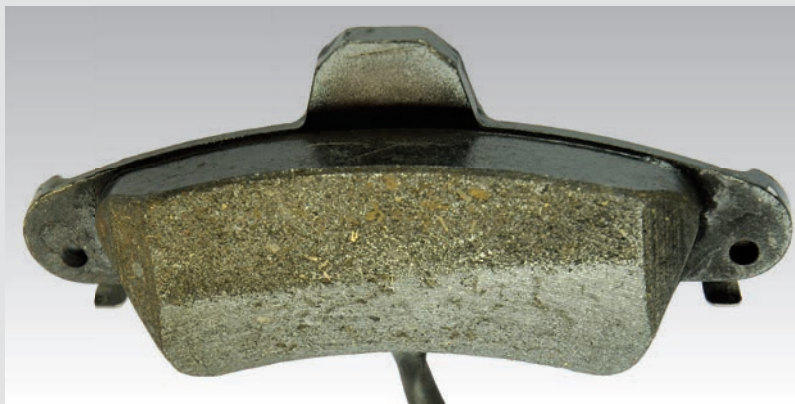
► 刹车片接触面不足

- 磨损或刹车盘有缺陷
- 刹车缺陷/污染
- 刹车载荷不足
- 另见安装错误/次品

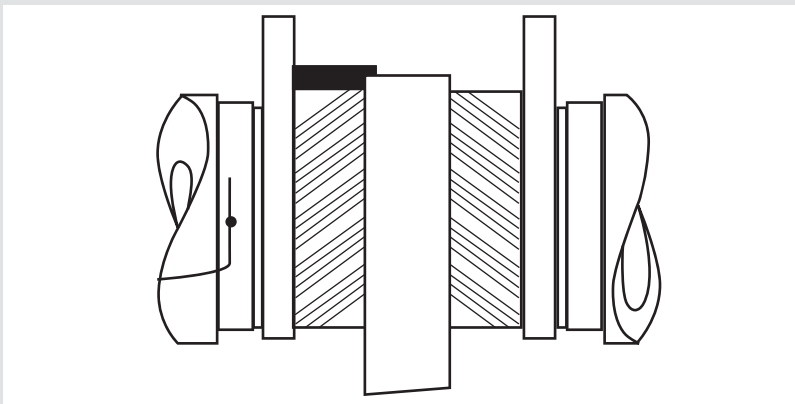
► 行程偏离中心造成的损坏

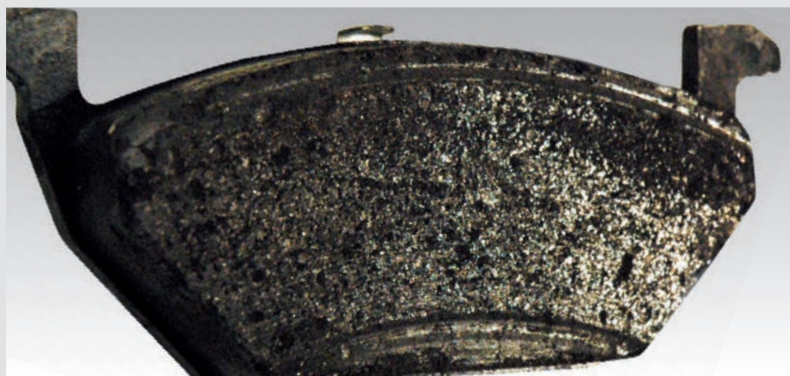
- 局部机械应力与热应力过载造成摩擦材料遭受破坏

► 在过度刮伤/磨损的刹车盘上使用新刹车片

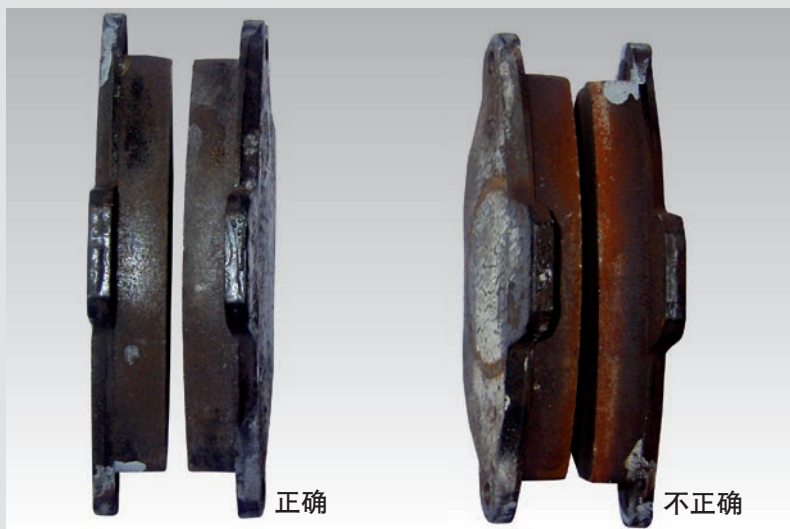
- 由于刹车故障，刹车片间隙不够
- 在轮胎与轮轴方向均有可能出现

► 图：一侧出现高热应力

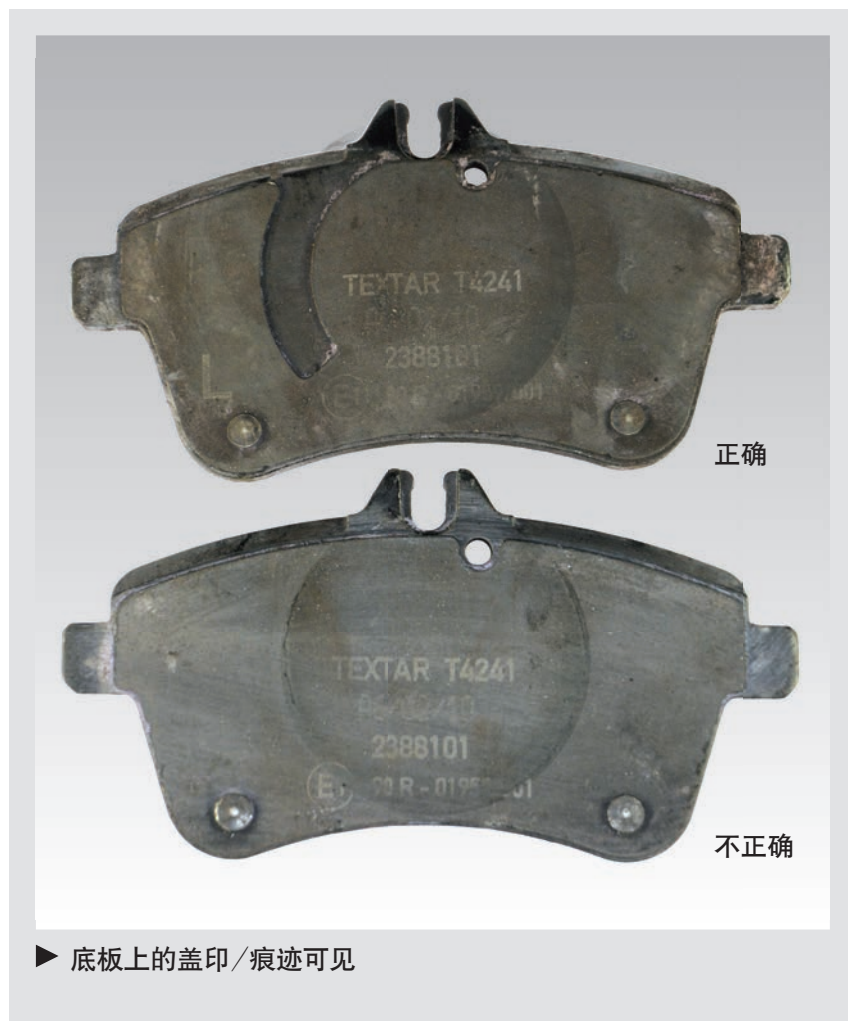
安装位置不正确，将一套刹车片的左右顺序装反。

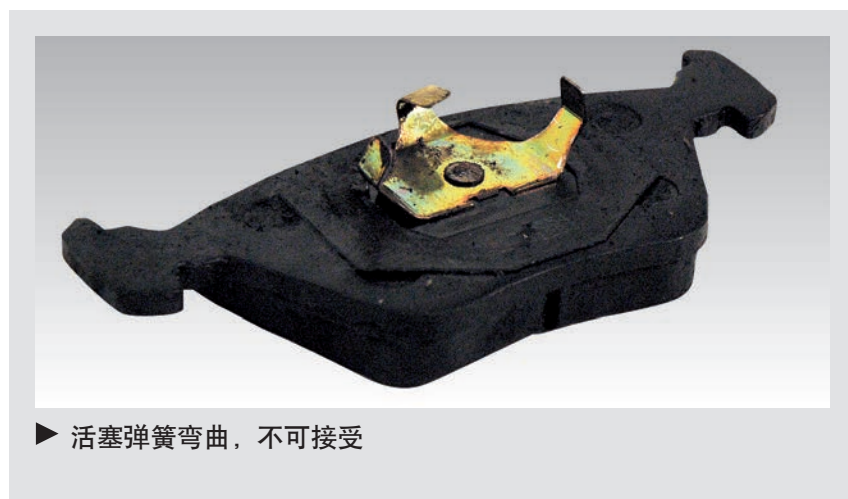
安装前/安装中操作不当。

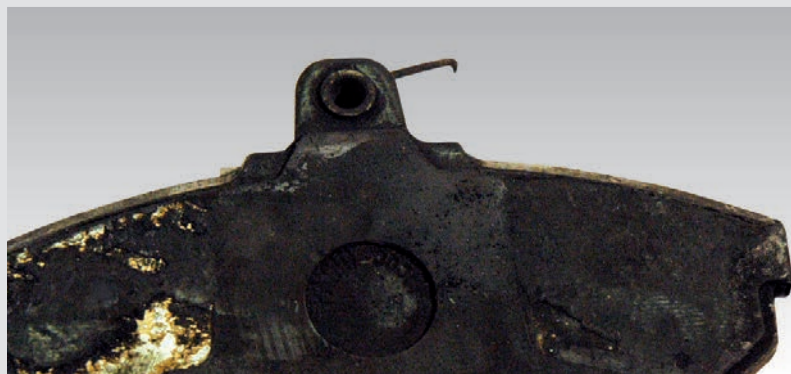
刹车片安装不正确。

► 压紧弹簧损坏

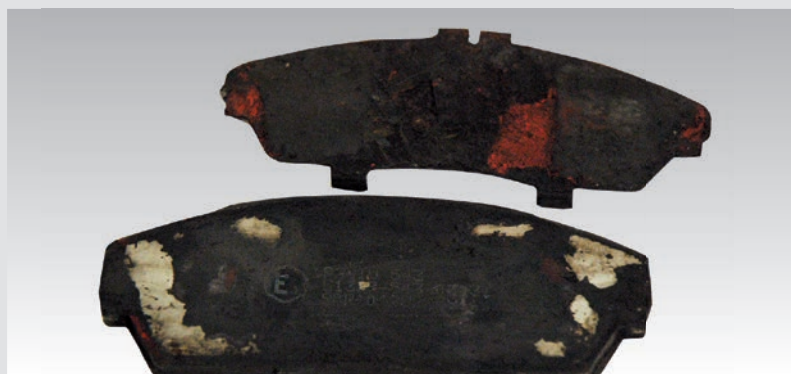
由于安装不当，造成消音片的异常磨损。

► 消音片磨损

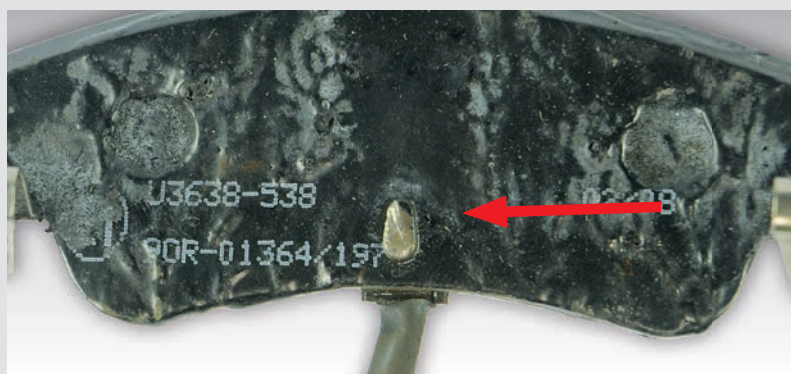
忽略定位设置。

► 背板上的活塞定位设置

注意制动钳的正确安装，确保功能有效。

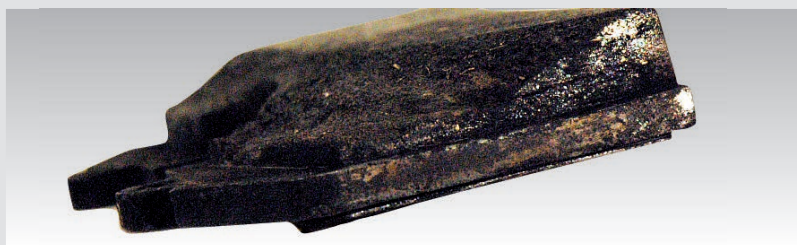
► 由于外部影响而造成明显损坏

刹车散热渠道受到污染或堵塞；  
底板尺寸有偏差。

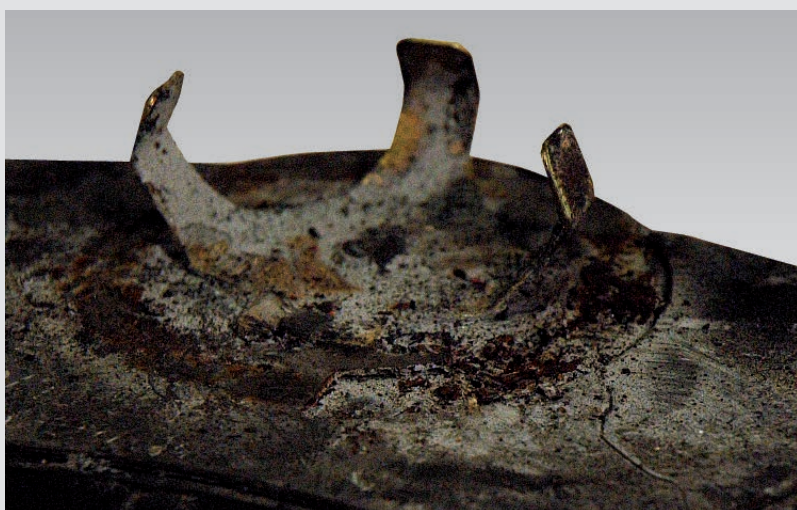
► 橡胶保护套破损导致弹簧腐蚀

制动钳体受到污染与腐蚀；过度润  
滑。

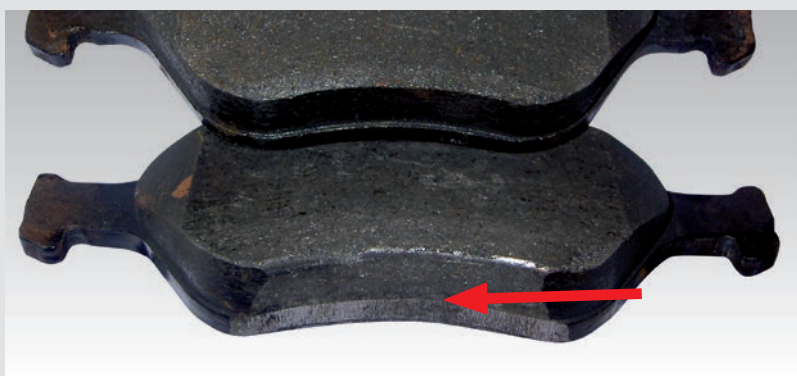
► 对刹车片几何外观更改不当

在安装过程中未经允许擅自更改。

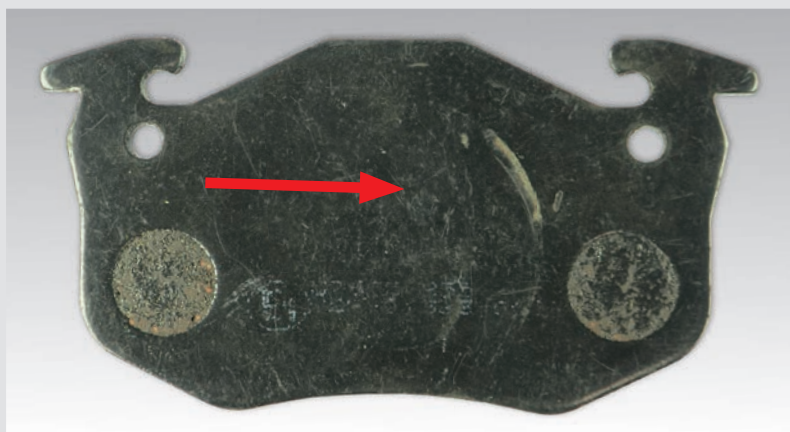
刹车片卡簧未完全卡入制动钳活塞中。

► 活塞压印未布满整个表面

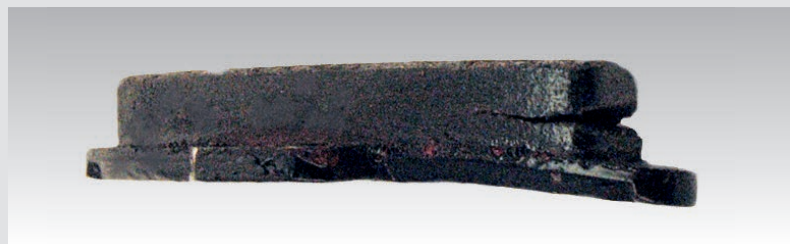
Mating surfaces have not been thoroughly cleaned or inspected for damage before fitment.

► The brake pad sticks in the calliper on one side and the friction material comes away from the back plate.

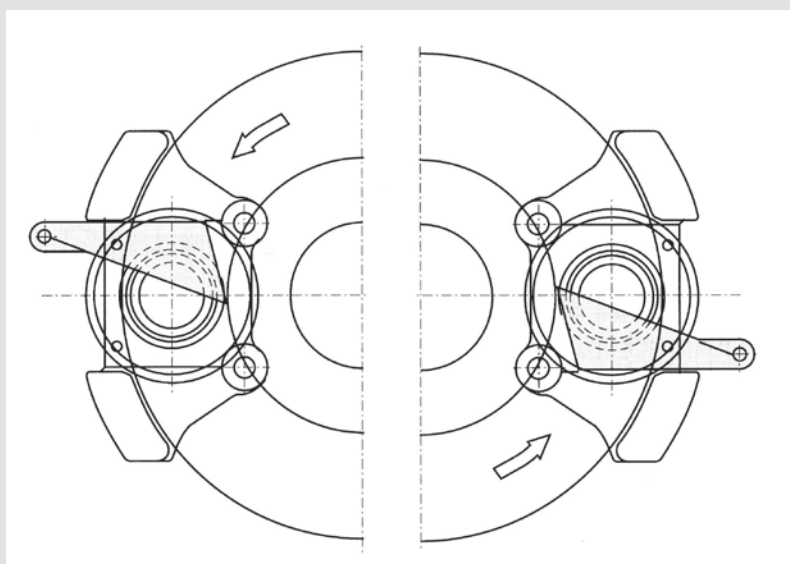
制动活塞在制动钳壳体内发生偏离。

► 用量规检查制动活塞

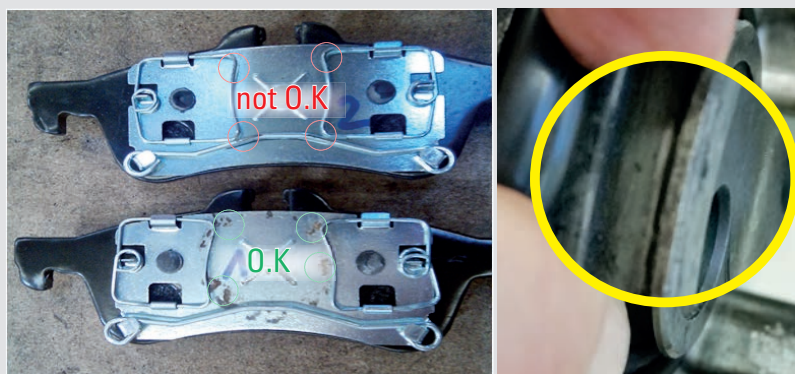
► Piston pressing on the spring

Spring is not correctly positioned in the groove of the piston.

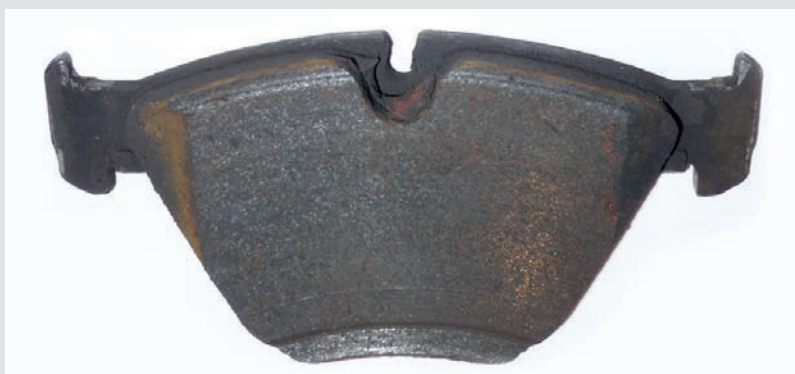
► Inconsistent wear pattern

Incorrect alignment.

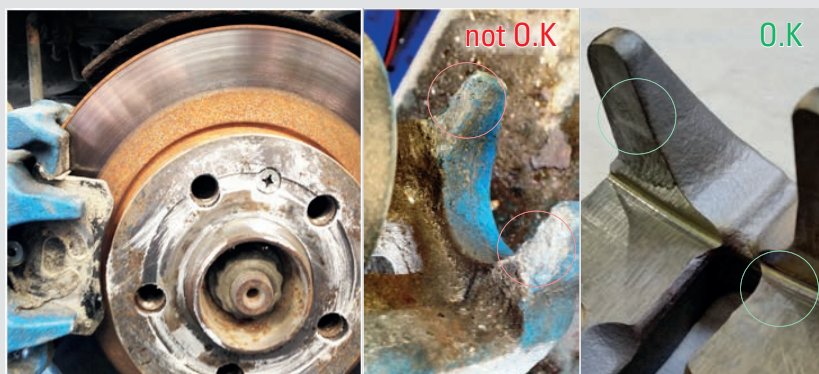
► Uneven wear pattern on the brake disc

The caliper is damaged and the problem has been overlooked when fitting new pads and/or discs

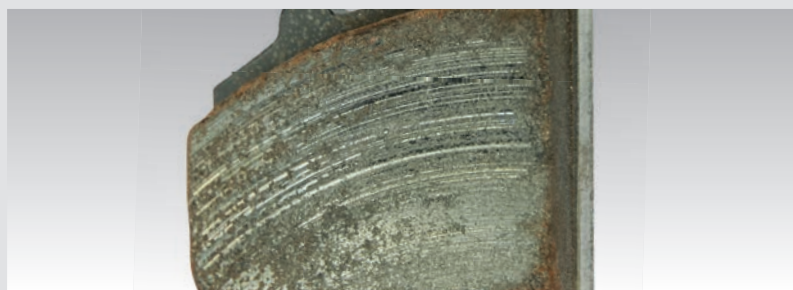
接触面不足，受到持续高温载荷后未清理刹车片表面。

► 摩擦表面发亮

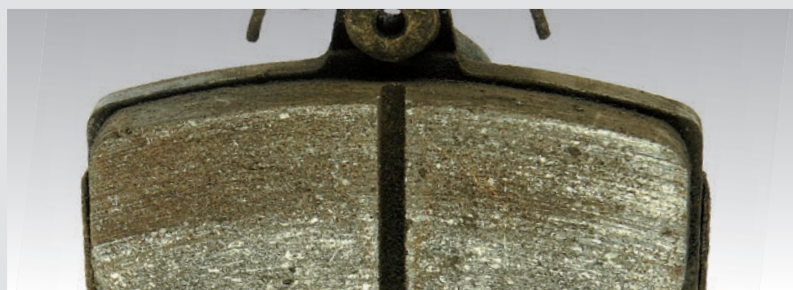
由于摩擦表面受到腐蚀、灰尘、涂料或盐分等污染，同时刹车片工作温度过低，未能进行自动清洁。

► 摩擦表面遭受污染

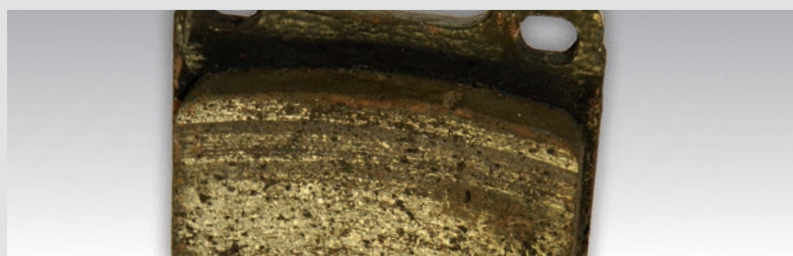
使用的刹车盘摩擦表面状态不良；吸入灰尘、盐分或腐蚀物等异物；摩擦材料中的摩擦颗粒不足。

► 刹车片表面的沟槽

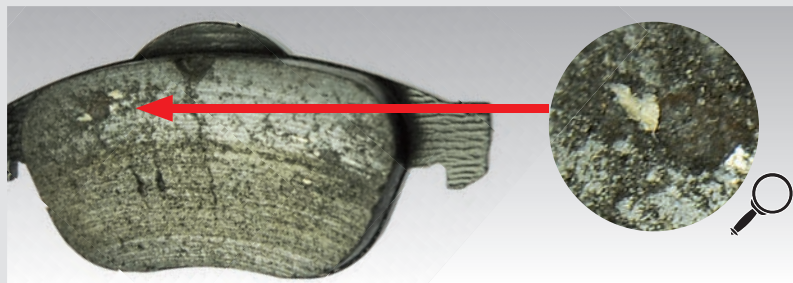
由于环境、载荷、材料的兼容性等因素导致金属材料从刹车盘上转移到刹车片上。

► 刹车片表面的金属异物

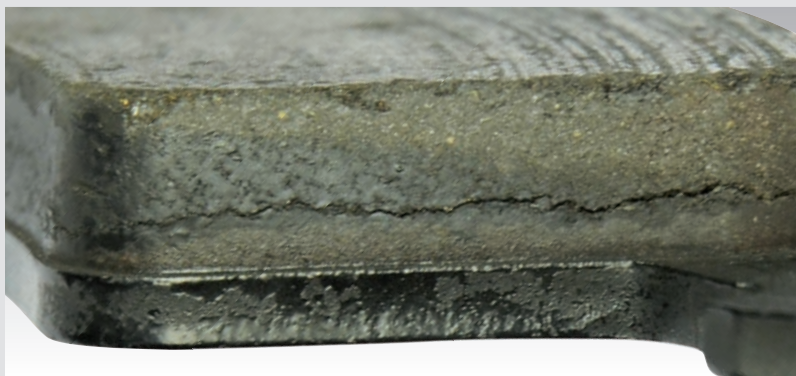
► 新刹车片脱落/开裂

- 刹车片成型时的冲压压力不足
- 非摩擦层出现与背板平行的裂缝

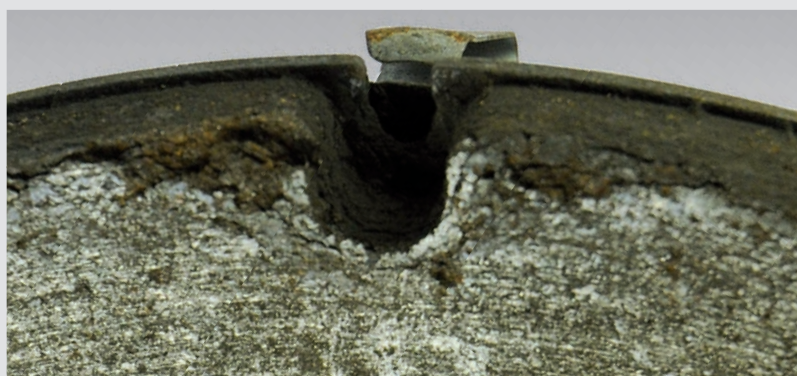
► 表面脱落，无高热应力迹象

- 摩擦材料由于压力不当而造成材料的稳定性不足，从而在表面形成多孔与脱落

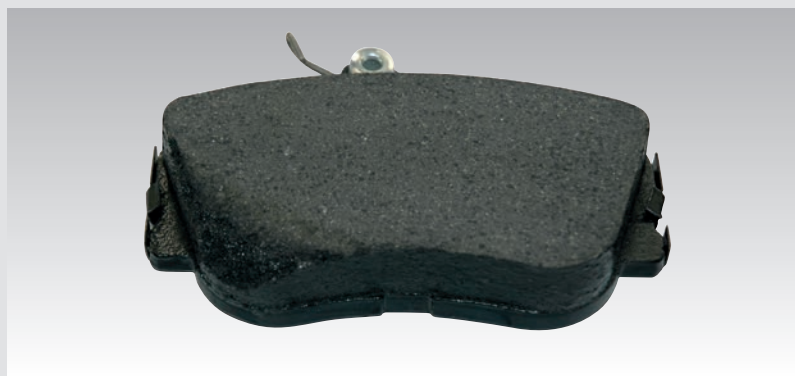
原因：  
刹车片成型冲压不当。

► 边缘脱落

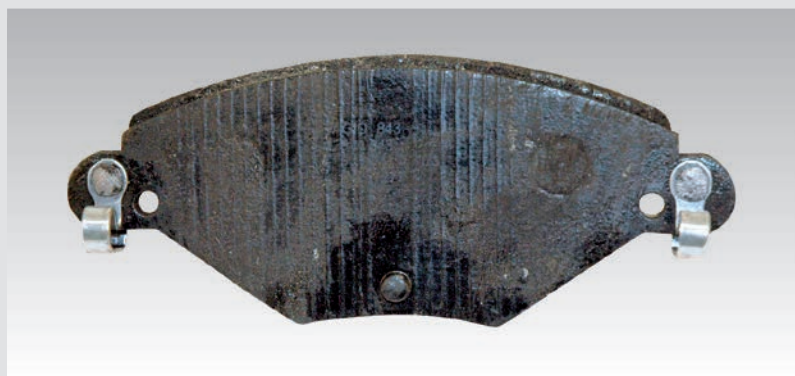
原因：  
摩擦材料超出背板，  
冲制压力设计不当。

► 不允许冲压超出

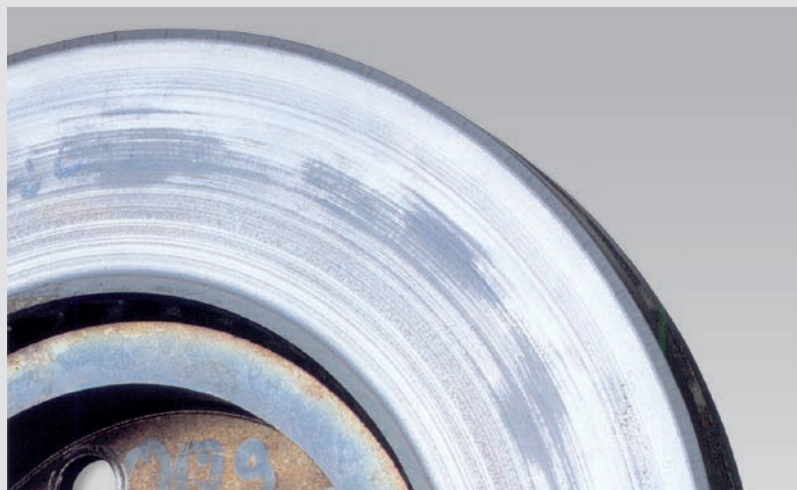
► 刹车盘局部过热产生“震颤迹象”

从高速制动过程中发生的激增震颤与振动

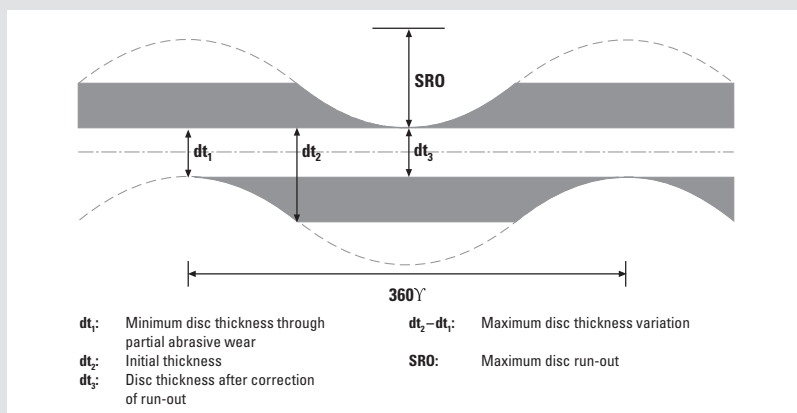
► 刹车盘厚度变化

几乎在各种速度下的制动过程中，底盘部件都会产生振动，还会因摩擦产生旋转振动或刹车踏板震动。

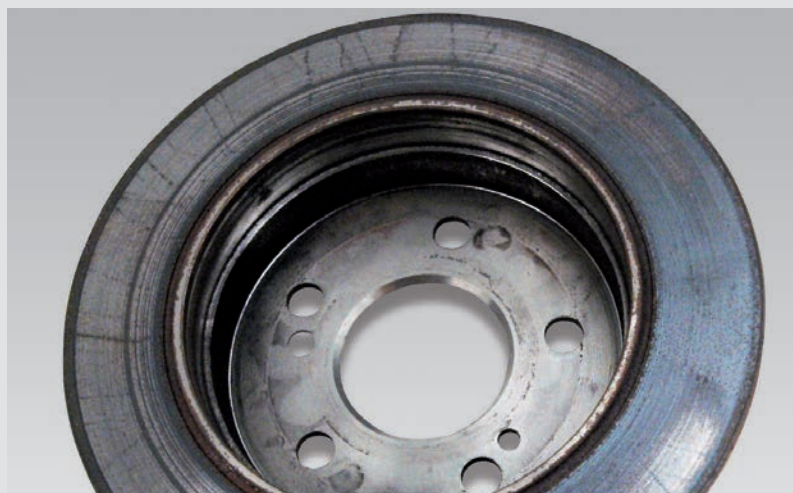
由于潮湿、盐分或其它环境因素造成的腐蚀。

► 有锈蚀的刹车盘

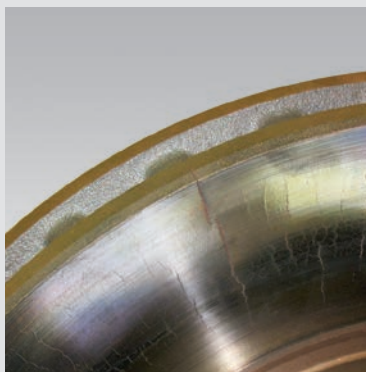
交替高热载荷与机械载荷。

► 发生严重热开裂的刹车盘

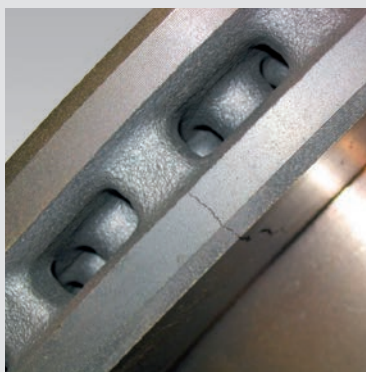
刹车盘的磨损程度超过允许磨损限制。

突然出现严重震颤现象。

► 刹车盘开裂

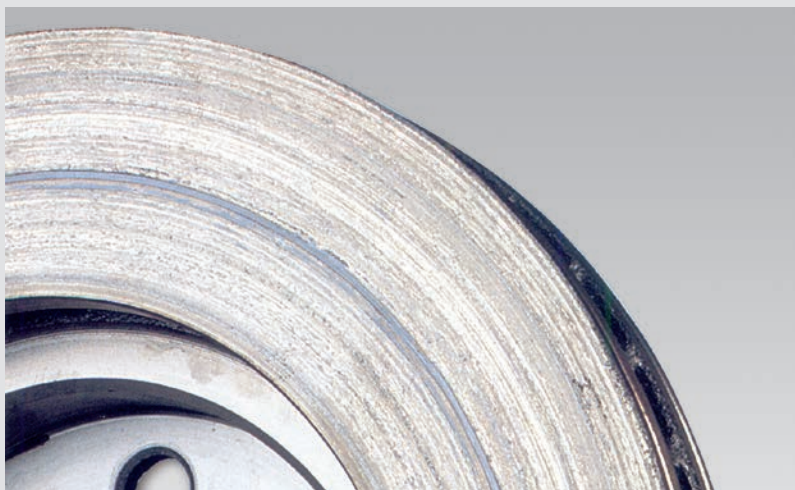
► 带沟槽的刹车盘

变脏、过载、不适合的刹车盘或刹车片材料。

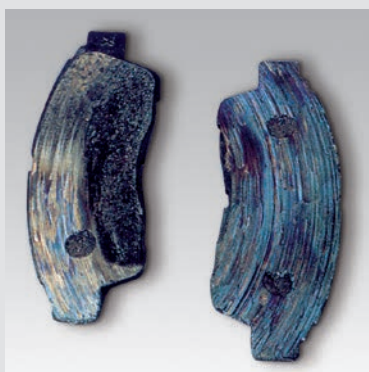
► 摩擦材料磨损至钢底板

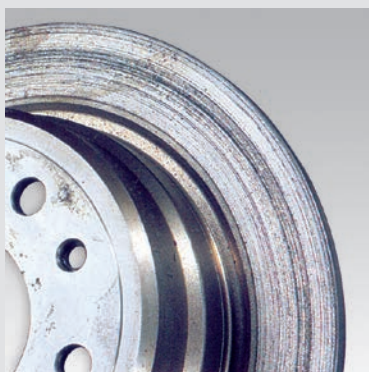
刹车片未适时更换。

► 刹车盘由于摩擦材料磨损而造成损坏

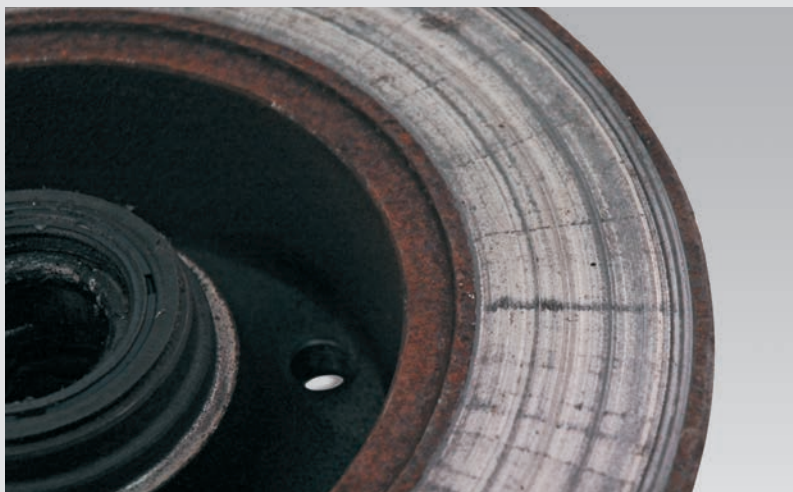
因长时间未使用，且放置在潮湿条件下，而形成大片锈蚀，从而导致摩擦接触面结构发生变化。

制动困难、制动噪音、震颤迹象。

► 受腐蚀的刹车盘

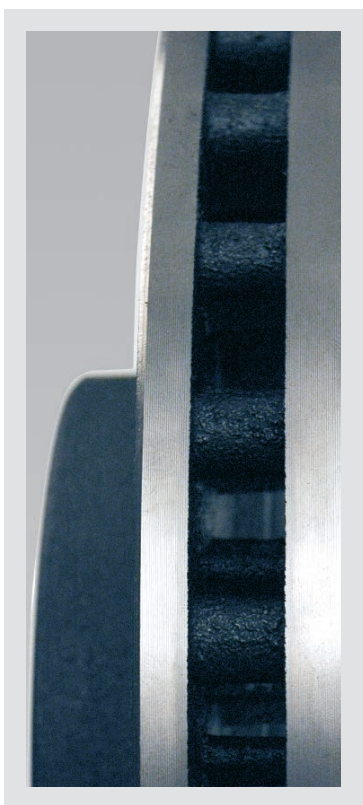
设计造成吸热能力不同。

每个摩擦接触面的最高允许差异为0.5毫米。

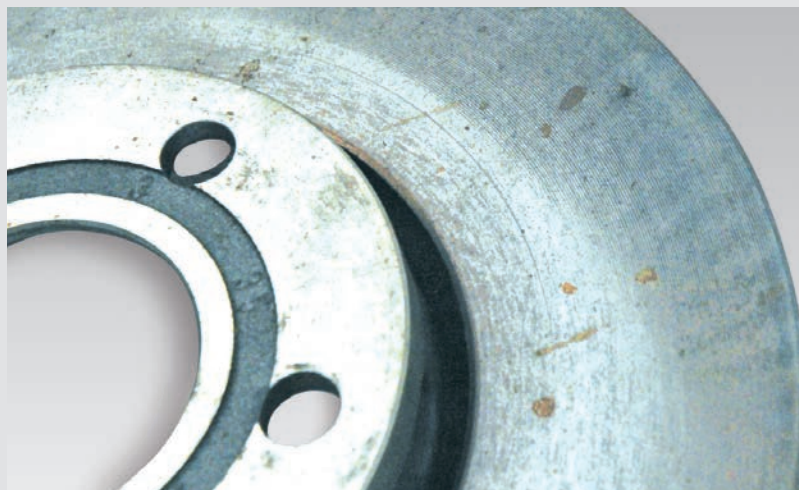
► 刹车盘厚度变化

加工不当、刹车盘过度径向跳动，而且同时发生制动载荷不足已产生自动清洗。

冷震颤。

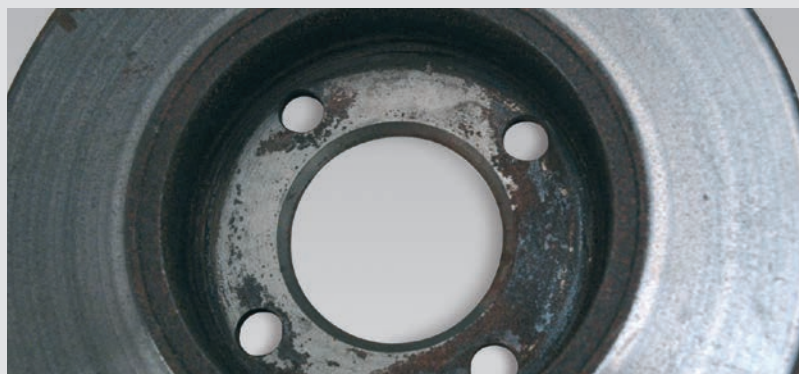
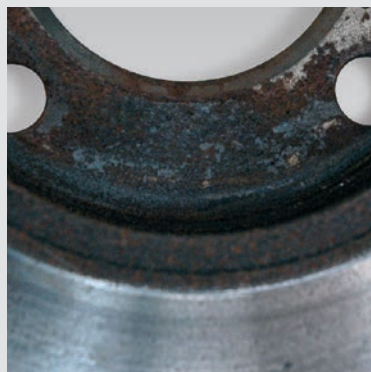
清洁不足、污染导致接触面不够。

由于径向跳动导致刹车盘厚度发生变化。

► 接触面受到严重腐蚀

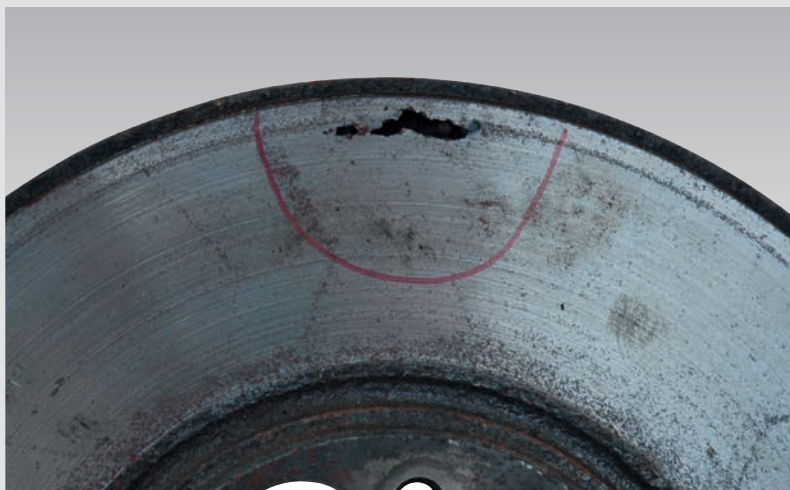
**原因：**  
在浇铸过程中出现错误。

**结果：**  
降低稳定性。

► 孔洞损坏

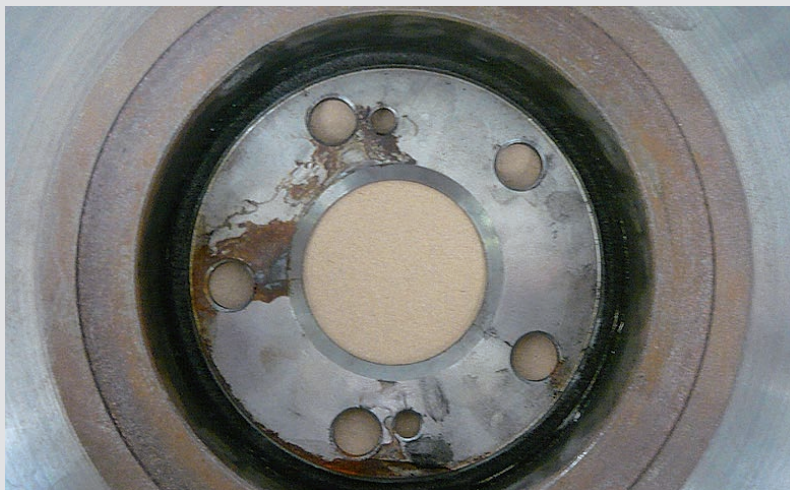
- 安装错误（安装刹车盘时力矩错误）
- 刹车盘不符合制造公差，从而造成安装错误

**结果：**  
降低稳定性。  
制动噪音。

► 刹车盘支座区域出现裂痕
